NÎMES

VIVE LA REINE DES ARÈNES !

Fragilisé par les infiltrations d'eau, l'amphithéâtre de l'ancienne cité romaine fait l'objet, depuis dix ans, d'un ambitieux programme de sauvetage. *GEO* vous emmène dans les coulisses de ce chantier colossal.

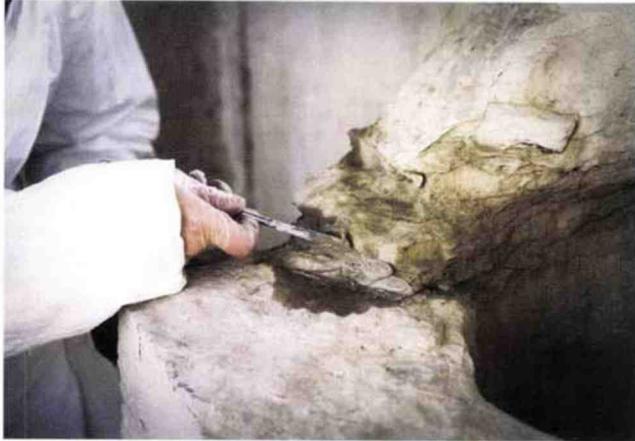
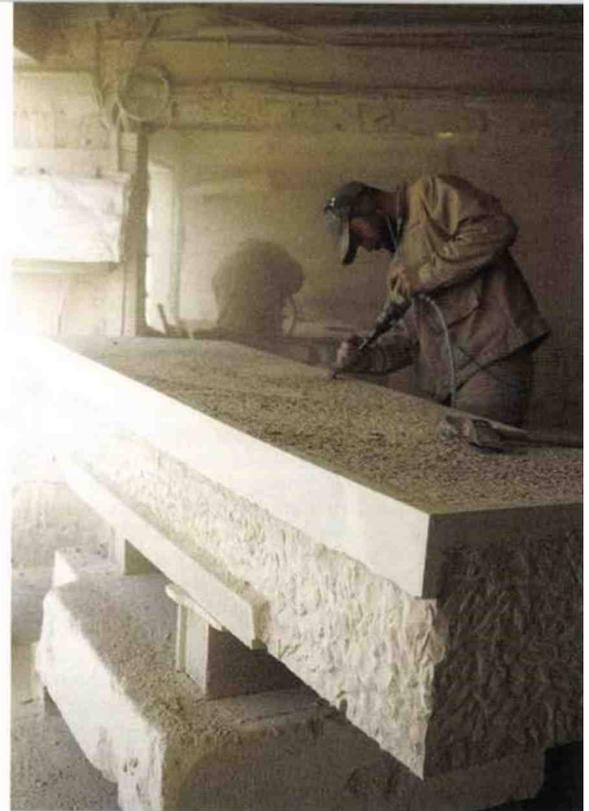
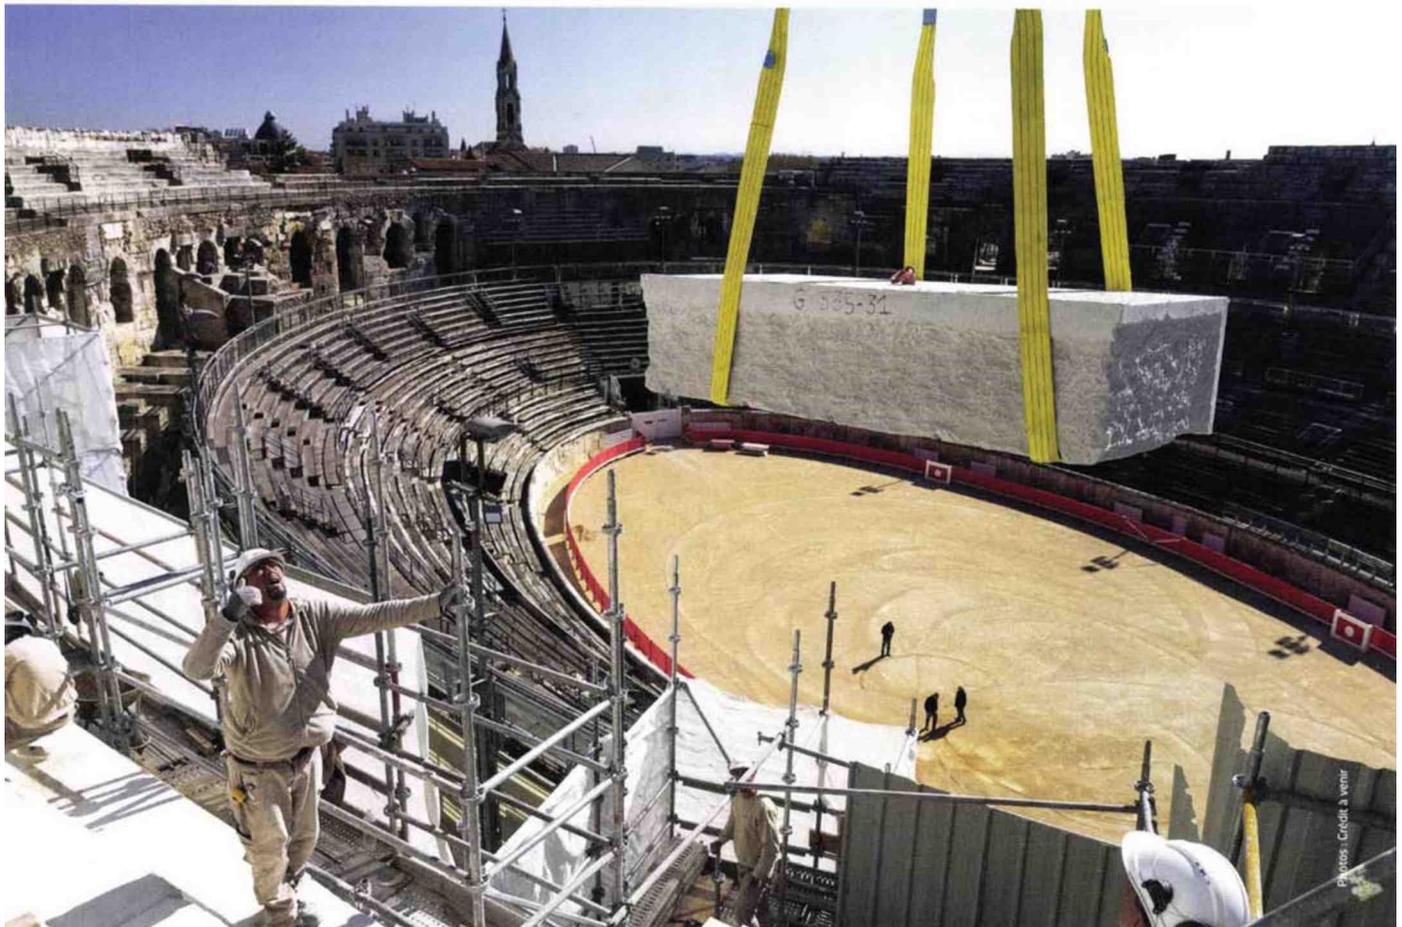
- 1
- 2
- 3

1. Patiemment, pierre après pierre, les restaurateurs réparent les dégâts causés par l'eau jusque dans les moindres détails. 2. Plutôt que de remplacer les matériaux, il s'agit de redonner une seconde jeunesse aux blocs utilisés par les Romains. 3. Une fois restaurés, ces derniers retrouveront leur place dans leur travée d'origine.

Réparer les dégâts s'apparente à un travail de fourmi. Pierre après pierre, tous les blocs de l'ellipse ont été analysés, afin de déterminer la nature de la roche (antique, ajout médiéval, restauration), son état et la charge qu'elle supporte. Dans l'Algeco au pied de l'échafaudage, une partie des résultats de cette phase préliminaire a été scotchée au mur. Sur une table sont posés des calepins, représentant les cinq travées en cours de restauration (53 à 57). Pour chaque bloc, ces documents signalent, grâce à un code couleur, la santé des pierres, le risque de chute... Du vert pour celles à changer. Du bleu pour celles à déplacer...

Ben-Moussa, le chef de chantier. Dans sa tenue beige, on remarque à peine qu'il est couvert de poussière blanche. Après avoir découpé à la tronçonneuse un pan du bloc trop abîmé pour être sauvé, il le remplacera par un morceau de roche sain. «Nous avons la chance de pouvoir utiliser le même matériau que les constructeurs de l'Antiquité, souligne-t-il. Les pierres utilisées viennent aussi de la carrière de Barutel, qui est toujours en activité.»

Mais si la pierre est abîmée et les greffes insuffisantes, il faut remplacer le bloc entier. En dernier recours. «Parfois, nous sommes proches de l'acharnement thérapeutique, concède Christine Lavergne. Mais il faut bien comprendre que notre objectif n'est pas de remettre à neuf l'amphithéâtre. Ce serait bien plus simple. Il nous suffirait de remplacer les blocs abîmés, sans se poser de question. Or, notre volonté est de transmettre l'histoire des arènes et de leurs restaurations successives, et de conserver ainsi le témoignage des siècles passés.»
